# だから失敗は起こる

# 第5回

## 組織が失敗を呼ぶ

#### 事例⑤ JR福知山線脱線事故

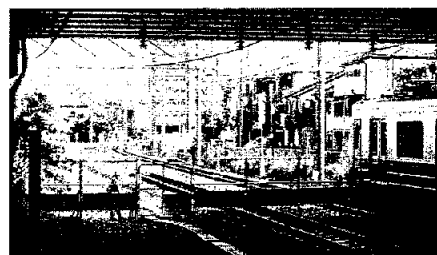
#### 事故現場

列車の進行方向を向いて事故現場を見る。線路が右カーブした先に、激突したマンションが見える

事故を起こした列車は、事故直前の停車駅の伊丹駅で、停止位置を約70メートル行き過ぎて停止し、その修正のため伊丹駅を1分20秒前後遅れで出発、塚口駅の通過は1分17秒前後の遅れで運転していた。

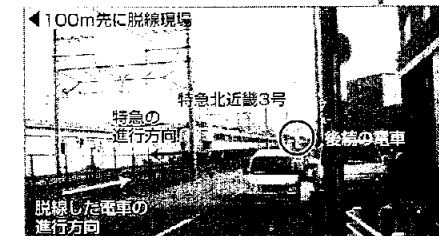
●午前9時18分、事故発生時の対向列車と後続列車の位置

# 間一髪で免れた二重・三重衝突事故——成熟した組織の弱点

★結果的には、だれも止めなかった!

事故現場から尼崎駅方向に歩いてみると、一〇〇メートルほど離れた場所で、事故を起こした電車の対向線路上に特急「北近畿3号」が止まっており、そのすぐ後ろに次の快速が止まっていました。引き返して事故現場を通り過ぎ、事故を起こした電車の後続電車の状況を確認してみると、やはり三〇〇メートルほど後ろに、快速電車が止まっていました。事故を起こした電車は時速一二〇キロ、秒速三三メートルで走っていましたから、もしもこれらの電車も同じスピードで走っていたとすると、事故に気づくのがあと数秒遅れていたら、二重、三重の衝突事故が起き、さ

事故が起こったのは九時一八分。まず対向の特急について調べてみると、その時刻にはちょうど、事故現場の一つ前の尼崎駅を出発するところでした。これだけの事故が起きたのですから、すぐに関連した電車に連絡が行き渡り、運行をストップさせるのが当然でしょう。それなのに、電車は何事もなかったかのように運行を続け、事故現場のわずか一〇〇メートル手前でようやくストップしたのです。

もつとひどいのは事故を起こした電車の後続の快速です。この快速は、九時一八分には、事故現場から三駅手前の伊丹駅を出発するところでした。ところが、やはりそのまま運行を続け、二つの駅を通り過ぎて、事故を起こした電車のすぐ後ろにまで来てしまったのです。まさしく危機一髪。どうしてこんなことが起きてしまったのでしょうか。

線機の発報ボタンは押し込まれていませんでした。しかし車掌がいた七両目の車両の運転台では、このカバーが割られ、スイッチが押し込まれていました。しかし、電波は発信されませんでした。なぜなら、車掌が乗っていた車両のものは電源切り換えスイッチを「常用」から「緊急」に切り換えなければこのシステムは作動せず、スイッチは「常用」になったままだったからです。JR西日本の内規では、「防護無線機」についての電源切り換えスイッチを「常用」位置から「緊急」位置に切り換える規定が設けられていませんでした。

では、どうして付近の列車は停止できたのでしょうか。それは、対向の特急の運転士が、「特殊信号発光機」に気がついてブレーキをかけ、さらに運転台の「防護無線機」を作動させて、付近の全列車に緊急停止が命じられたからです。その「特殊信号発光機」は、事故現場手前にある踏み切りの非常ボタンと連動しています。ボタンを押したのは車掌でも鉄道関係者でもなく、通りすがりの主婦でした。もしもその主婦がそこを通らなかつたら、通つたとしても機転を利かさなかつたら……。
